## VONDELPAK - Bomen belicht in september 2021

Van 24 t/m 27 september 2021 veel bomen bekeken in het park, een momentopname aan het begin van de herfst. Naast de ruim 5.000 prima bomen ook een klein percentage oude en jonge bomen die aandacht verdienen voor de toekomst. Met onderstaande indeling van nog te planten bomen t/m oudere 70+ bomen die het 156-jarige park haar uitstraling geeft.

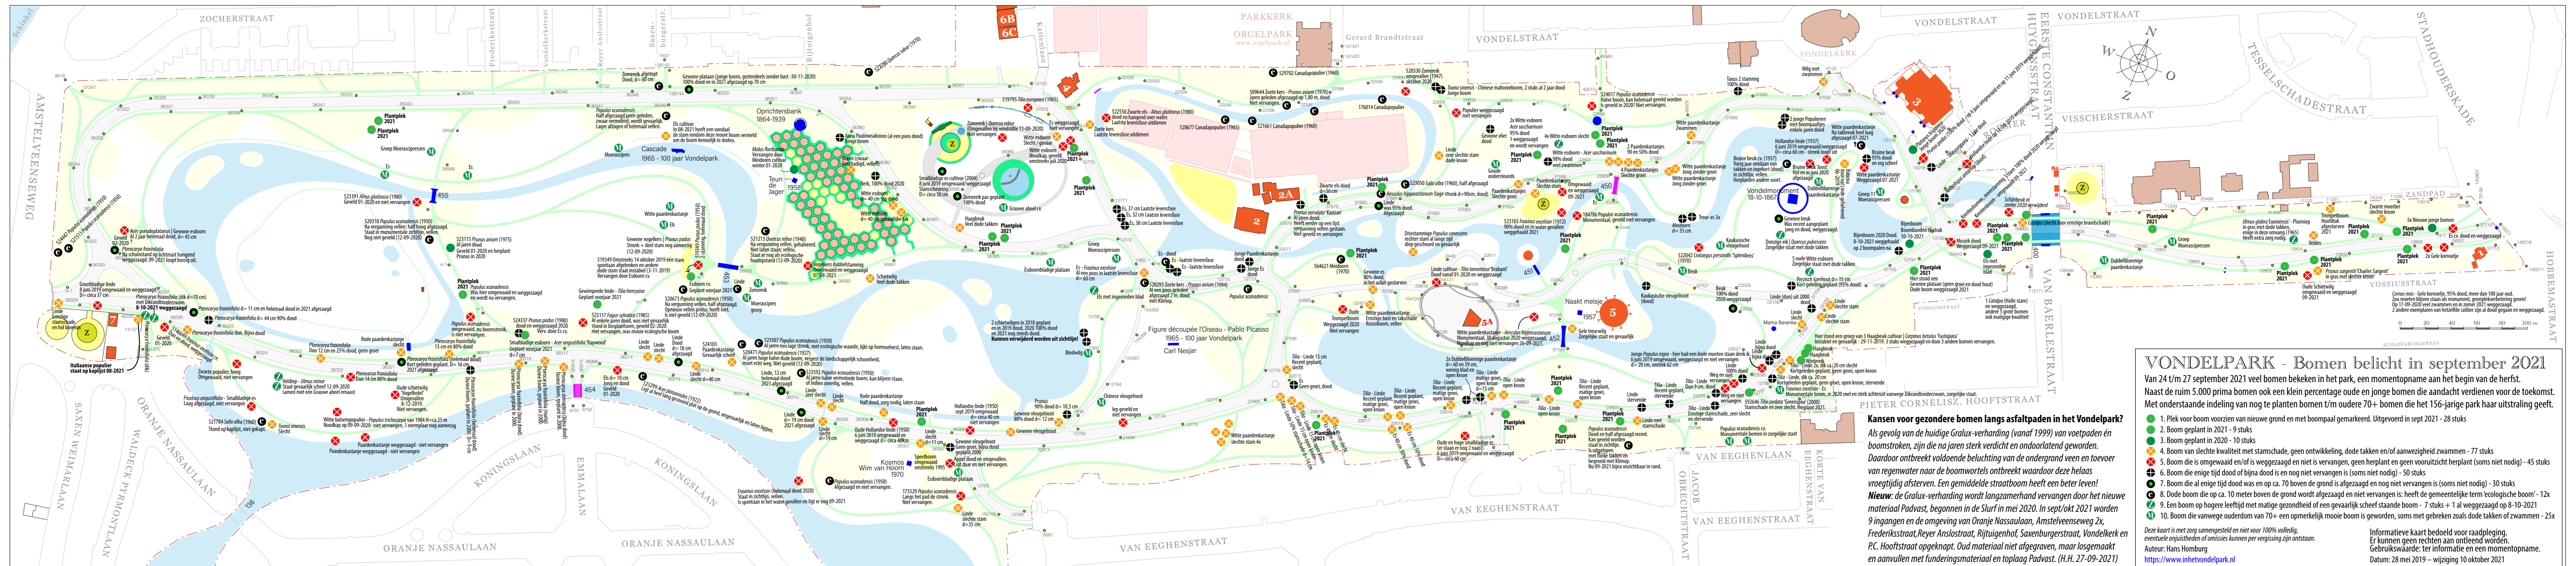
1. Plek voor boom voorzien van nieuwe grond en met boompaal gemarkeerd. Uitgevoerd in sept 2021 - 28 stuks
2. Boom geplant in 2021 - 9 stuks
3. Boom geplant in 2020 - 10 stuks

4. Boom van slechte kwaliteit met stamschade, geen ontwikkeling, dode takken en/of aanwezigheid zwammen - 77 stuks
5. Boom die is omgewaaid en/of is weggezaagd en niet is vervangen, geen herplant en geen vooruitzicht herplant (soms niet nodig) - 45 stuks

6. Boom die enige tijd dood of bijna dood is en nog niet vervangen is (soms niet nodig) - 50 stuks
7. Boom die al enige tijd dood is en op ca. 70 boven de grond is afgezaagd en nog niet vervangen is (soms niet nodig) - 30 stuks

8. Dode boom die op ca. 10 meter boven de grond wordt afgezaagd en niet vervangen is: heeft de gemeentelijke term 'ecologische boom' - 12x
9. Een boom op hogere leeftijd met matige gezondheid of een gevaarlijk scheef staande boom - 7 stuks + 1 al weggezaagd op 8-10-2021

10. Boom die vanwege ouderdom van 70+ een opmerkelijk mooie boom is geworden, soms met gebreken zoals dode takken of zwammen - 25x

Als gevolg van de huidige Gralux-verharding (vanaf 1999) van voetpaden én boomstroken, zijn die na jaren sterk verdicht en ondoorlatend geworden. Daardoor ontbreekt voldoende belichting van de ondergrond veen en toevoer van regenwater naar de boomwortels ontbreekt waardoor deze helaas vroegtijdig afsterven. Een gemiddelde straatboom heeft een beter leven! Nieuw: de Gralux-verharding wordt langzaamhand vervangen door het nieuwe materiaal Padvast, begonnen in de Slurf in mei 2020. In sept/okt 2021 worden 9 ingangen en de omgeving van Oranje Nassaulaan, Amstelveenseweg 2x, Frederiksstraat, Reyer Ansostraat, Rijtuigenhof, Saxenburgerstraat, Vonnelkerk en P.C. Hoofstraat opgeknapt. Oud materiaal niet afgegraven, maar losgemaakt en aanvullen met funderingsmateriaal en toplaag Padvast. (H.H. 27-09-2021)
